REFORÇO DE VIGAS DE CONCRETO ARMADO POR MEIO DE BARRAS DE AÇO ADICIONAIS OU CHAPAS DE AÇO E ARGAMASSA DE ALTO DESEMPENHO

Andréa Prado Abreu Reis

Dissertação apresentada à Escola de Engenharia de São Carlos da Universidade de São Paulo, como parte dos requisitos para obtenção do título de Mestre em Engenharia de Estruturas.

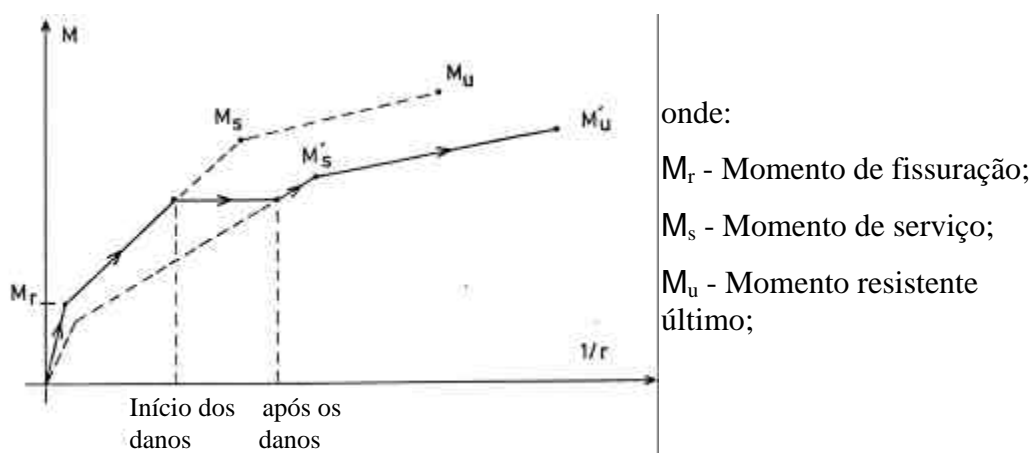
Figura 2.14 - Relação entre momento x curvatura para um elemento de concreto armado danificado (SOUZA, 1990)

Pode-se também estimar a resistência residual das peças de concreto armado analisando-se a curvatura dos diagramas de momento, baseados nas leis constitutivas dos materiais. O gráfico da Figura 2.14 mostra um esquema ilustrativo de como se determinam as características residuais de uma estrutura danificada.

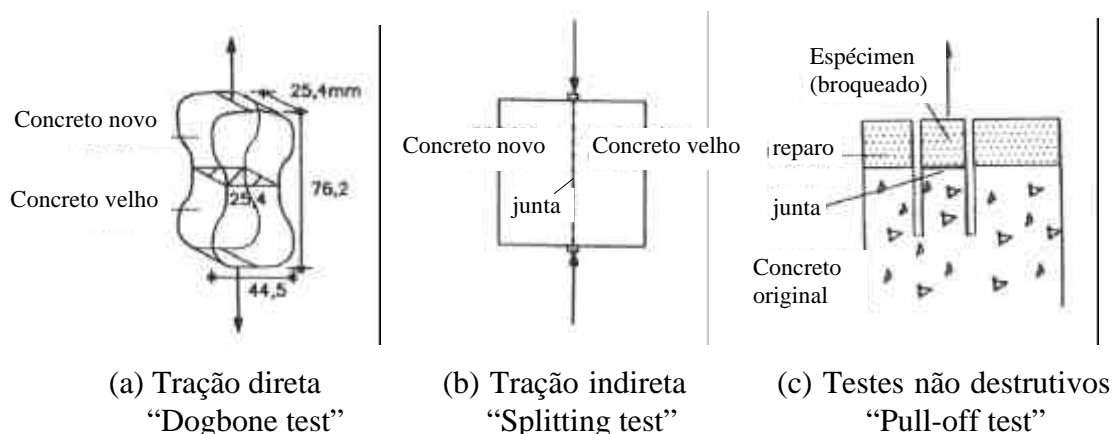
**Figura 2.26 - Testes de tração para avaliação de aderência
(CLÍMACO, 1991)**

Basicamente existem testes de tração destrutivos ou não-destrutivos. Alguns desses tipos de testes estão ilustrados na Figura 2.26.

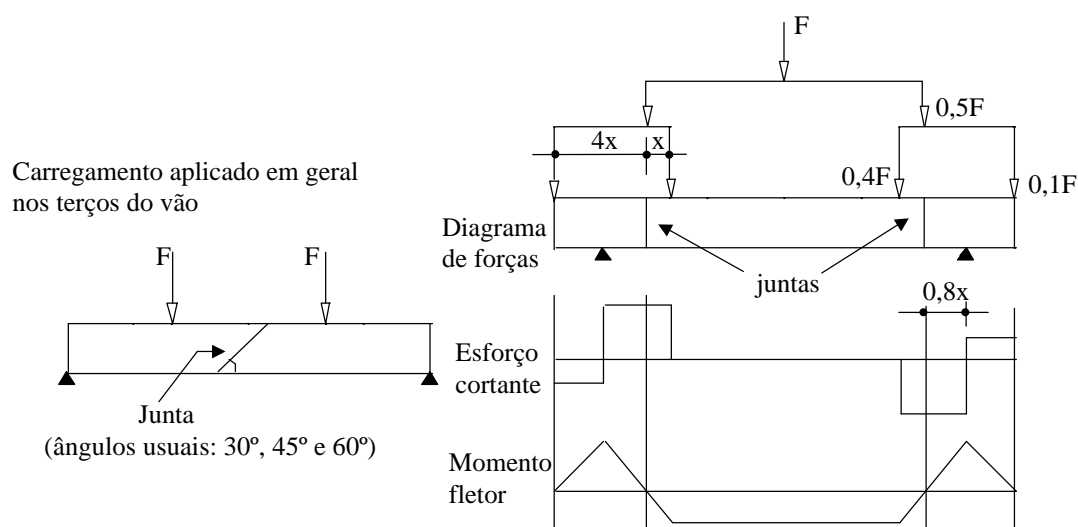
Figura 2.28 - Testes de flexão

A Figura 2.28 mostra dois tipos de ensaios à flexão de vigas reparadas de concreto.

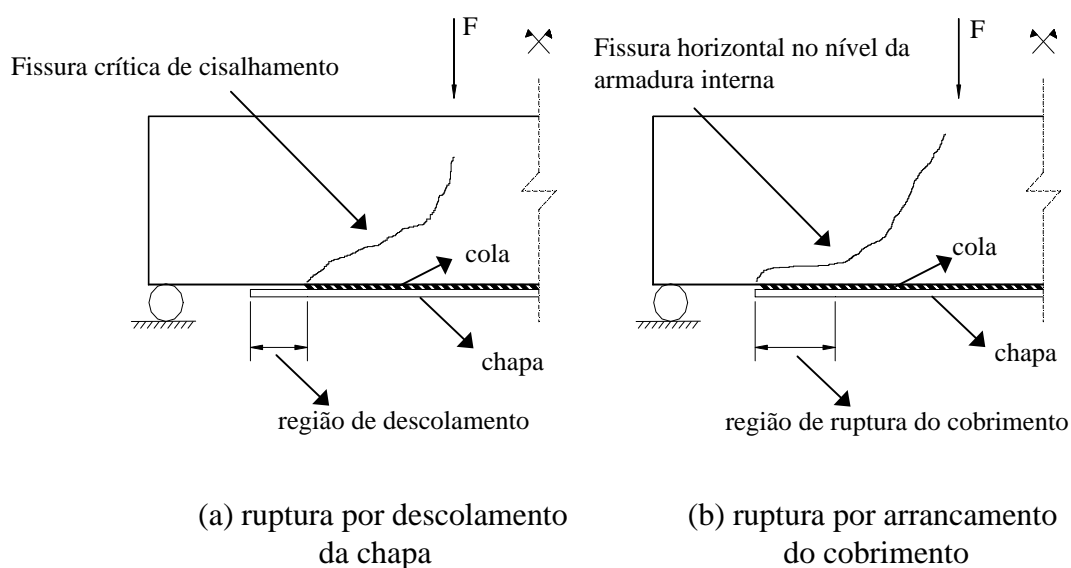
Figura 2.36 - Modos de ruptura prematura em vigas reforçadas com chapas de aço

No caso de reforço com chapas de aço, além dos modos de ruptura convencionais que podem existir em qualquer peça de concreto armado (ruptura ocasionada por ação do momento fletor ou do esforço cortante) podem ocorrer ainda a ruptura por descolamento da chapa ou a ruptura por arrancamento do concreto de cobrimento (ver Figura 2.36).

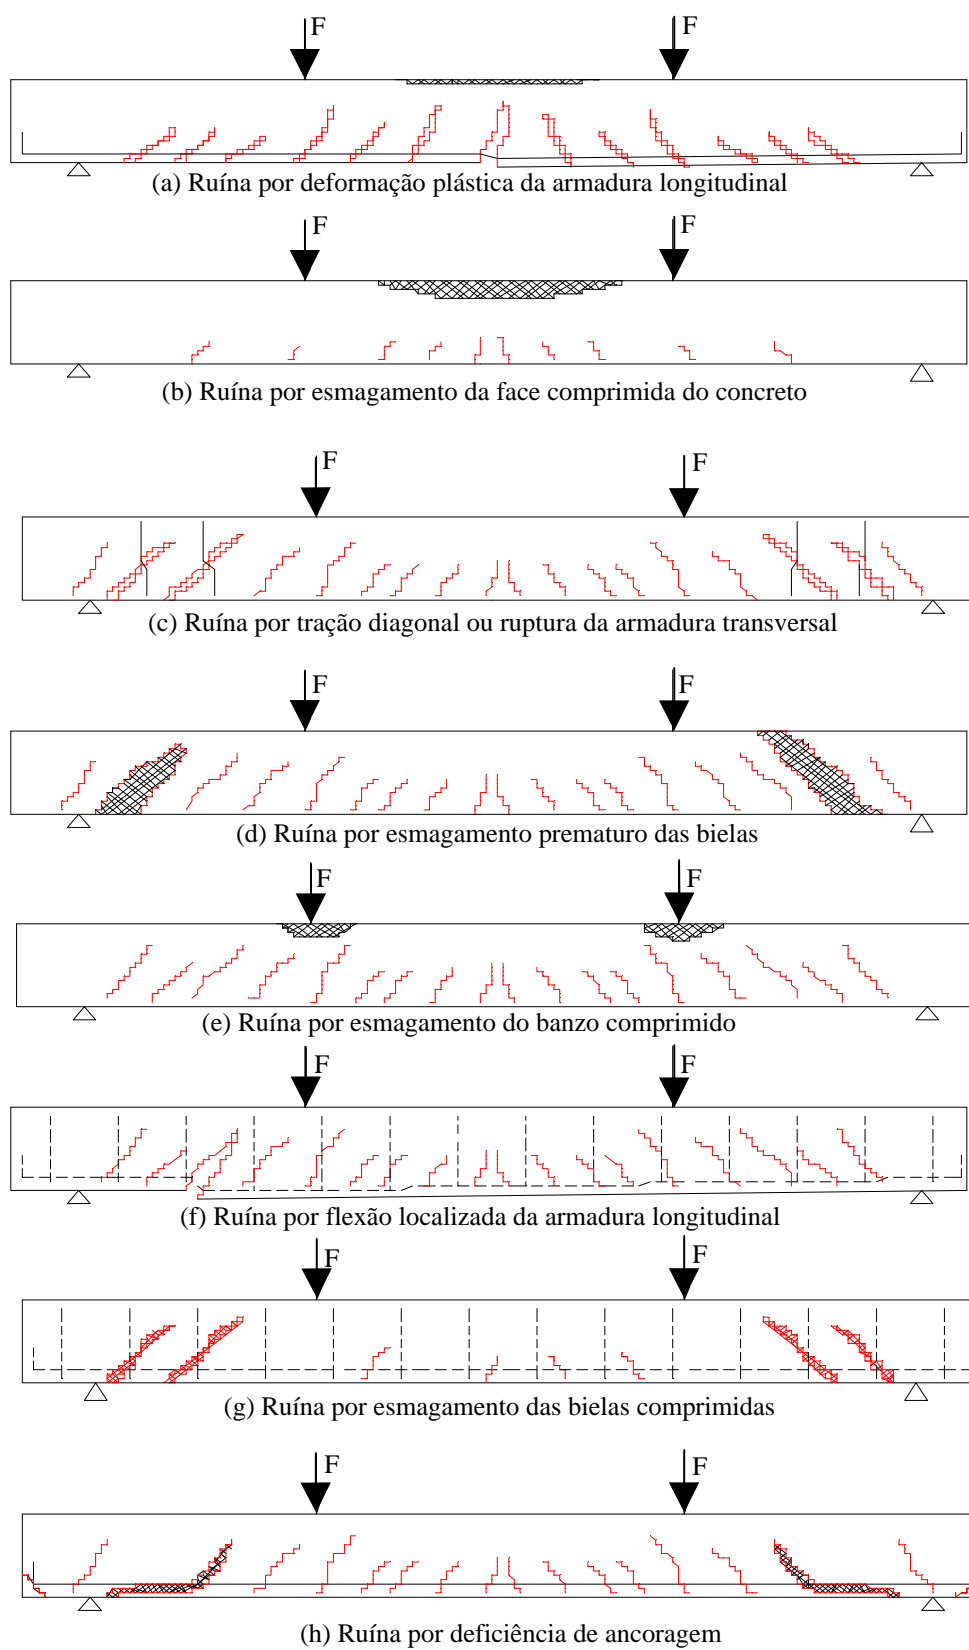
Figura 2.37 - Tipos de ruptura em vigas de concreto armado

É um tipo de ruína brusca que ocorre devido ao deslizamento da armadura de flexão da viga na região do apoio, indicando que o comprimento das barras de aço não foi suficiente para resistir às forças de tração existentes no local (ver Figura 2.37h).

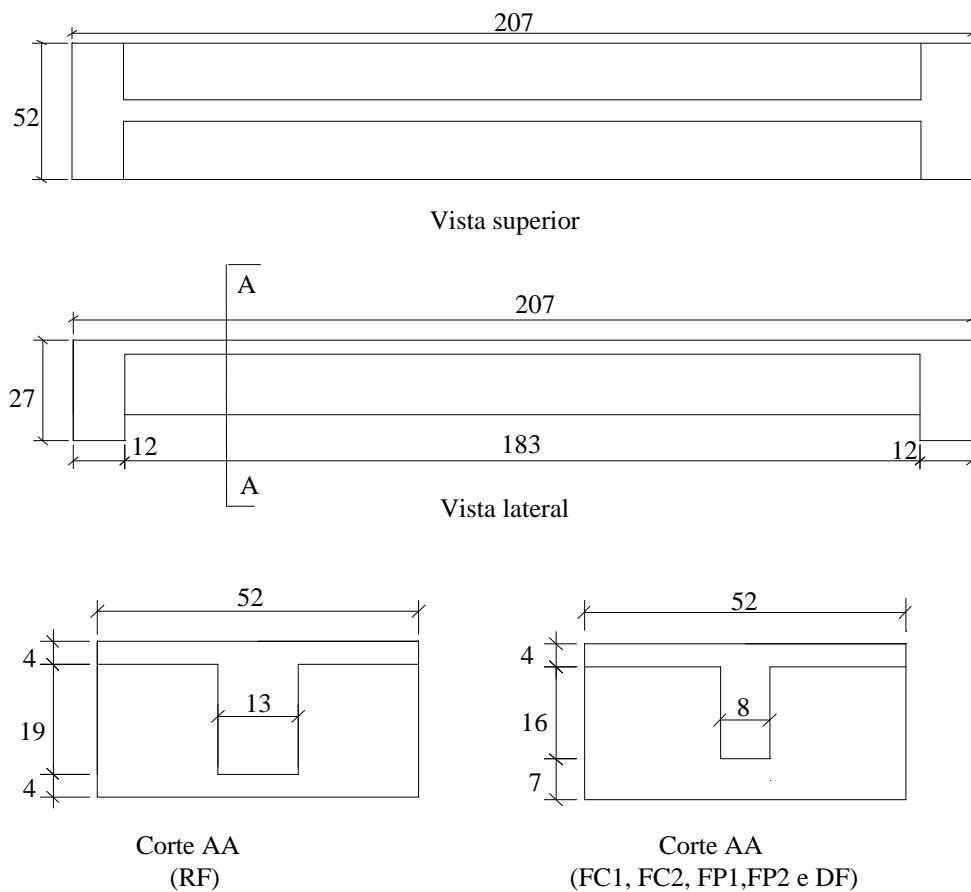
Figura 3.1 - Fôrmas das vigas a serem ensaiadas antes do reforço FC1, FC2, FP1, FP2 e DF) e da viga de referência após o reforço (RF)

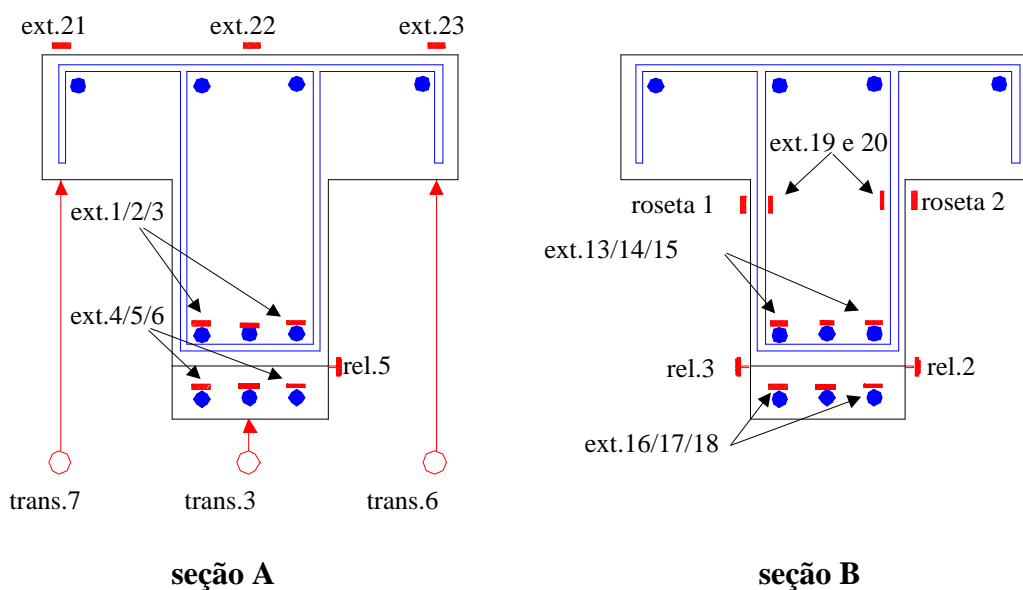
Legenda: rel. - relógios comparadores
 trans. - transdutores de deslocamento
 ext. - extensômetros elétricos

Figura 4.12 - Posição dos instrumentos de leitura nas vigas tipo VA e VM

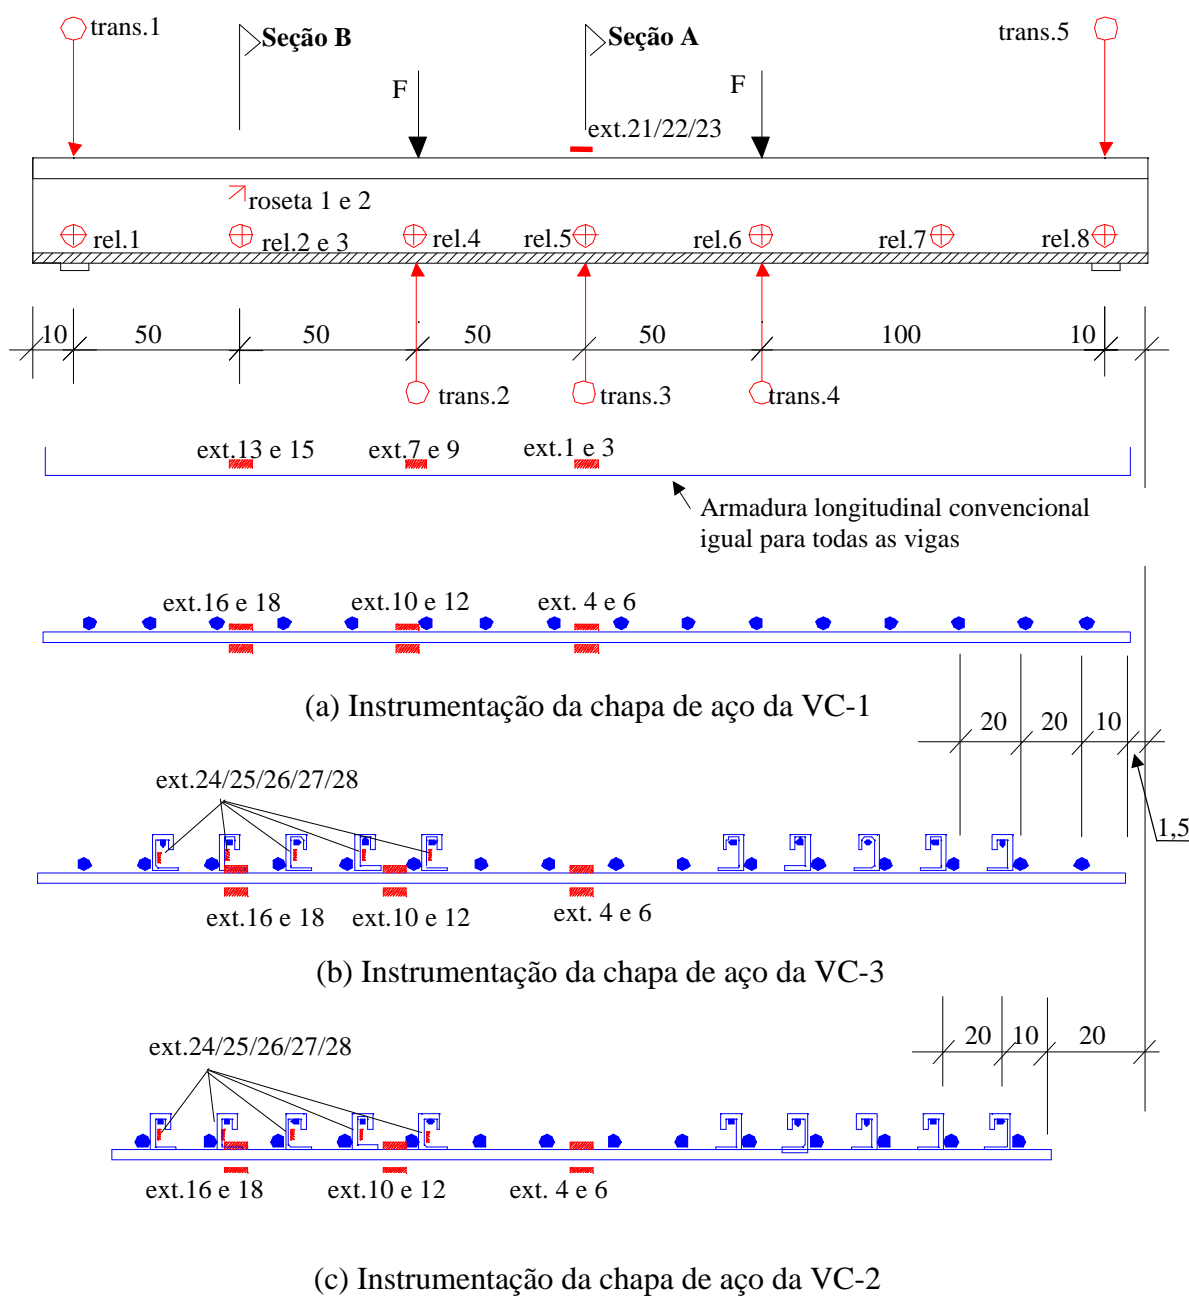
Figura 4.13 - Posição dos instrumentos de leitura nas vigas tipo VC

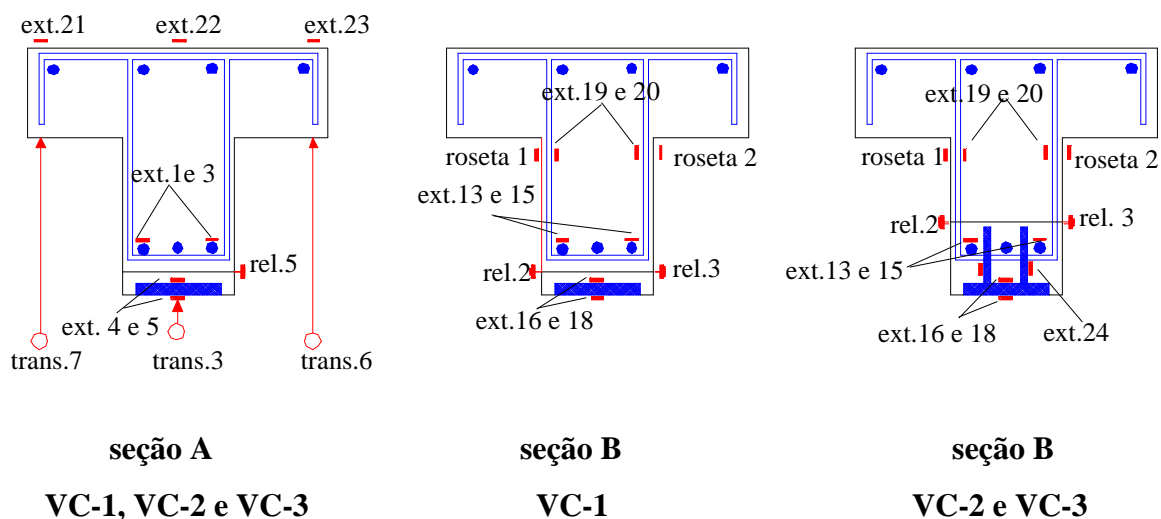
Figura 4.14 - Posição dos instrumentos nas seções transversais das vigas tipo VC

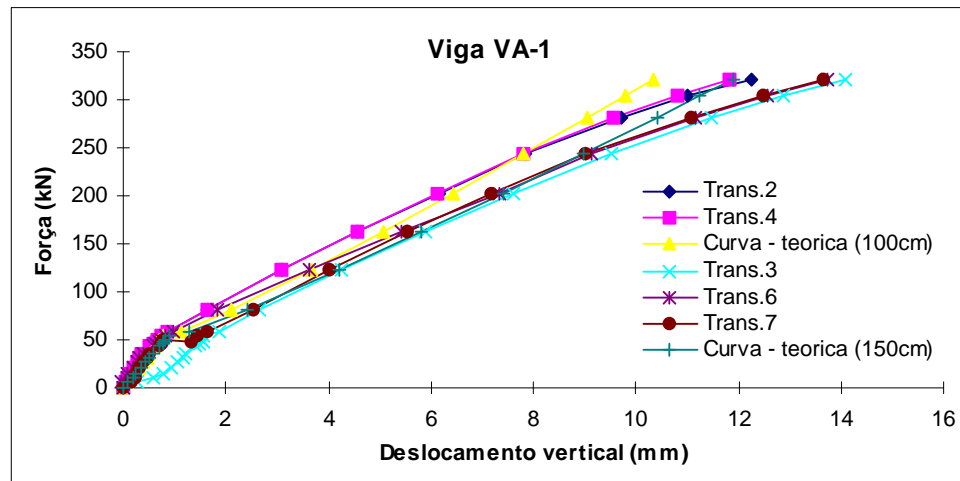
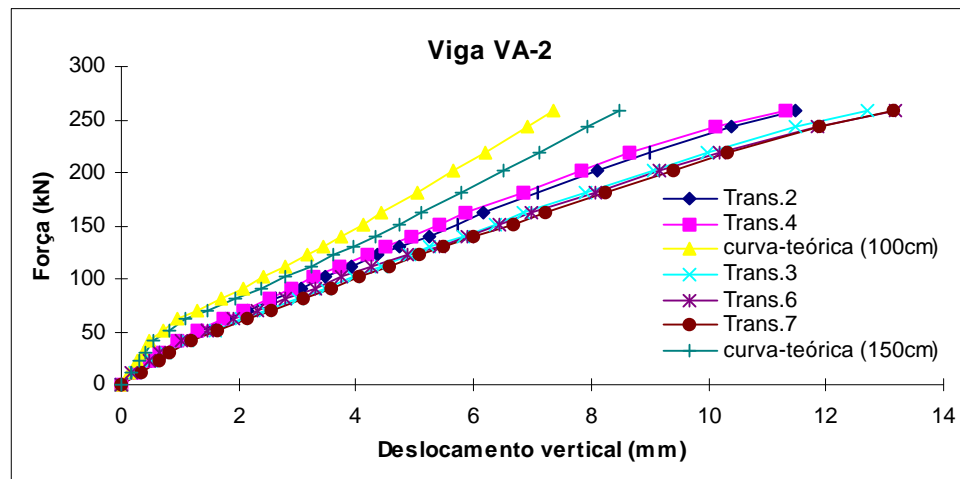
Figura 5.4 - Gráficos da força x deslocamento vertical para vigas tipo VA

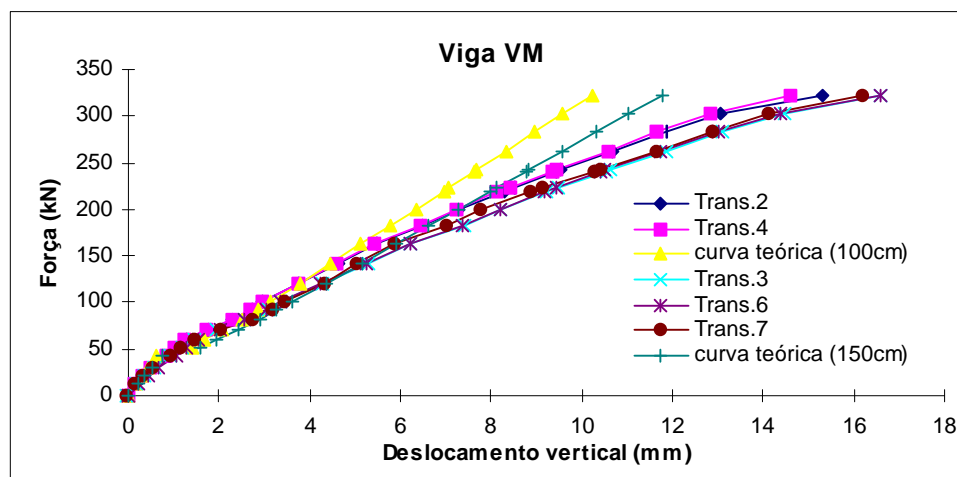
Figura 5.6 - Gráfico da força x deslocamento vertical para viga VM

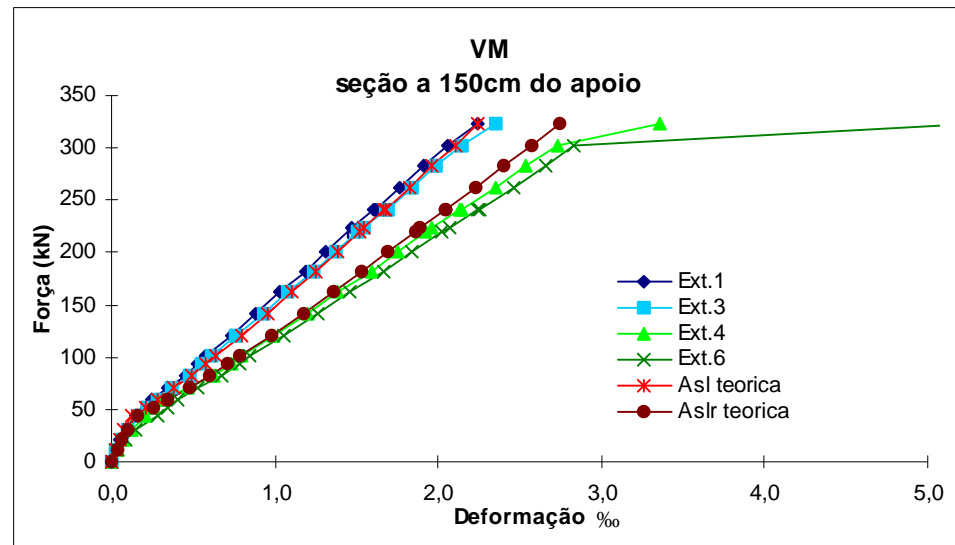
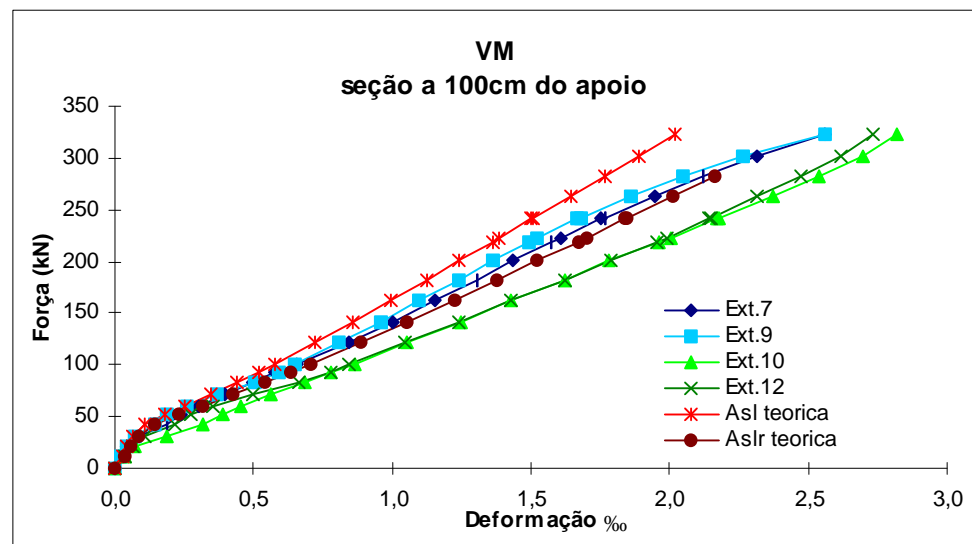
Figura 5.8 - Gráficos força x deformação na armadura longitudinal para VM

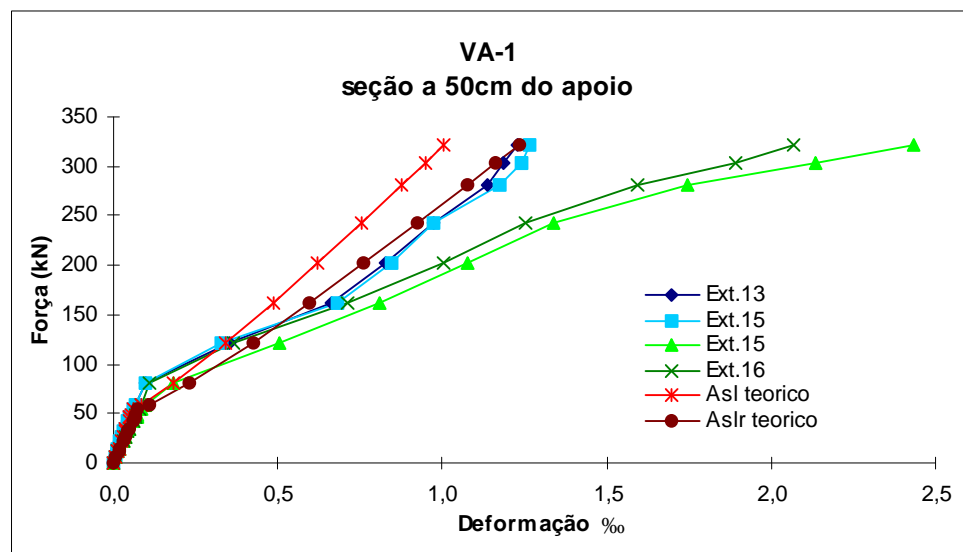
Figura 5.9 - Gráficos força x deformação na armadura longitudinal para VA-1

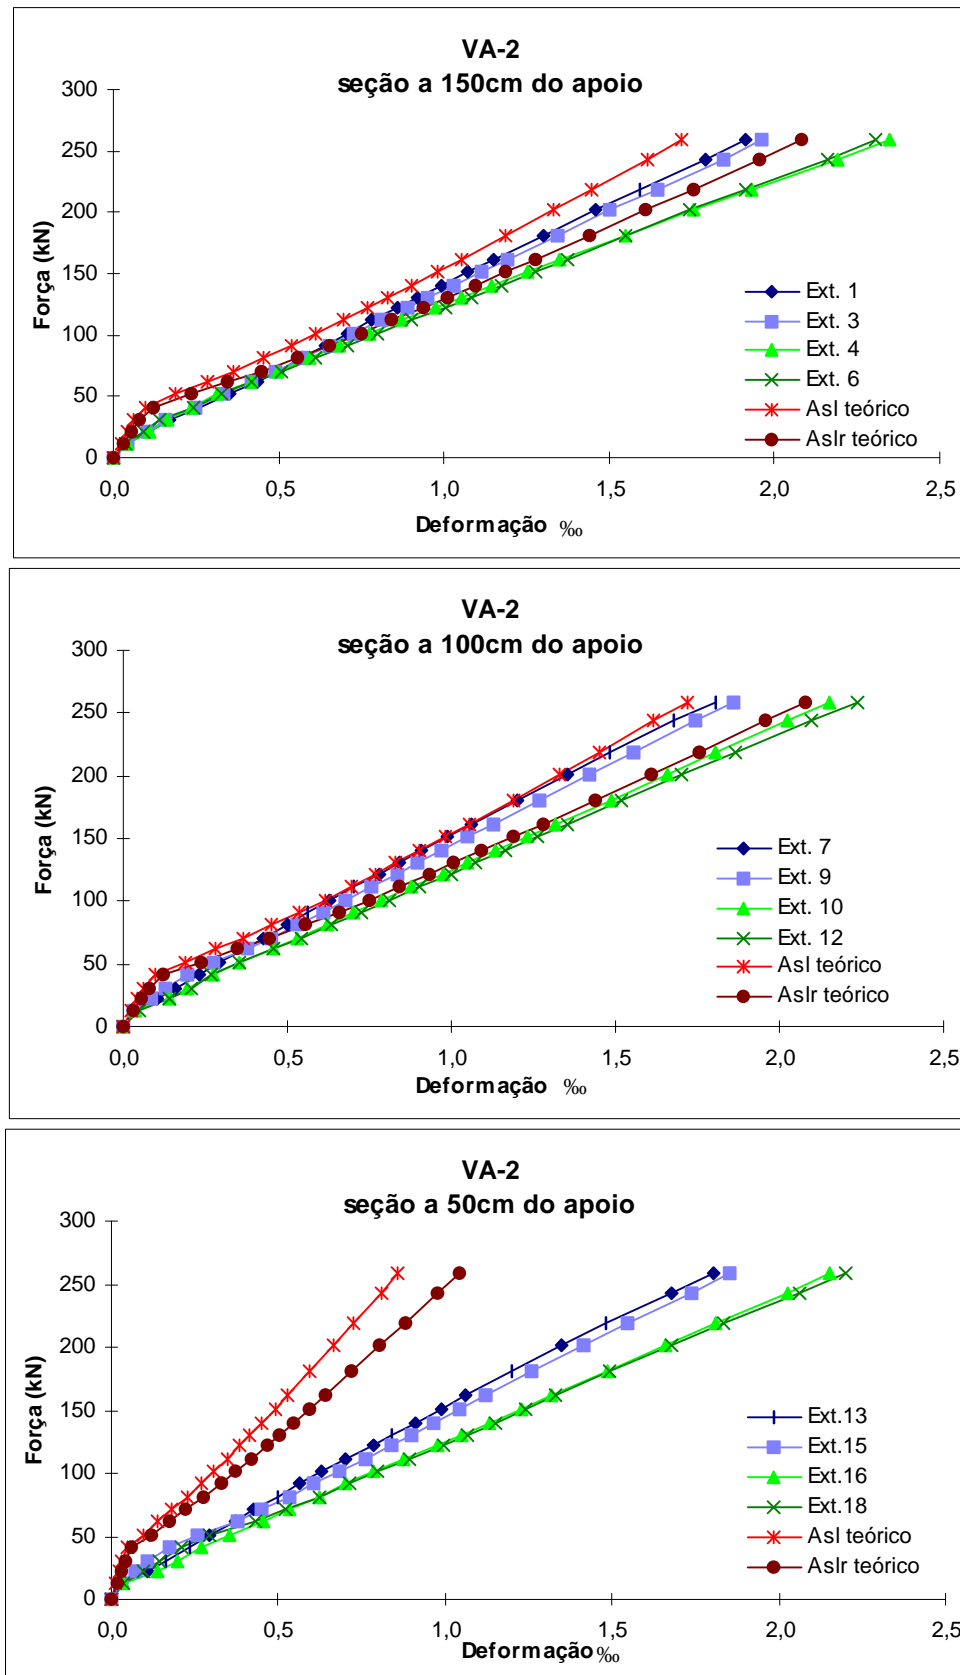
Figura 5.10 - Gráficos força x deformação na armadura longitudinal para VA-2

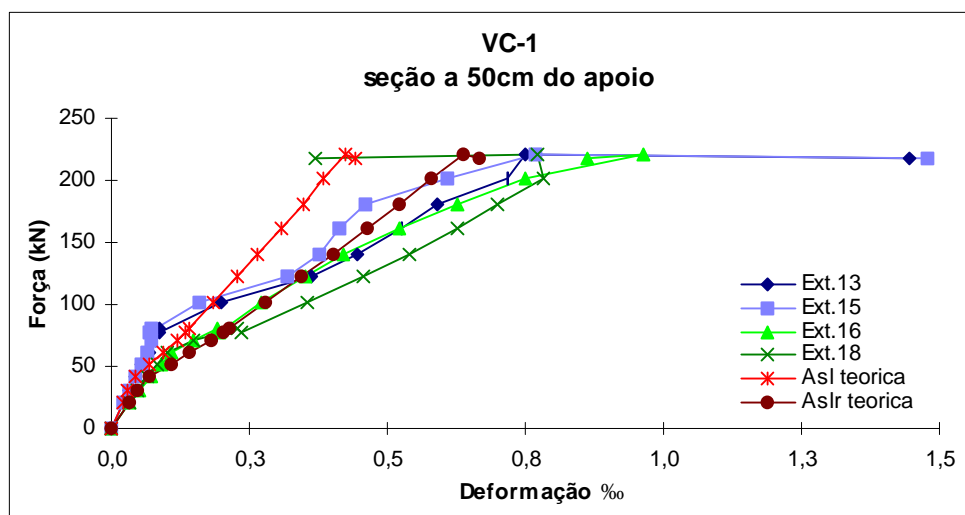
Figura 5.12 - Gráficos força x deformação na armadura longitudinal para VC-1

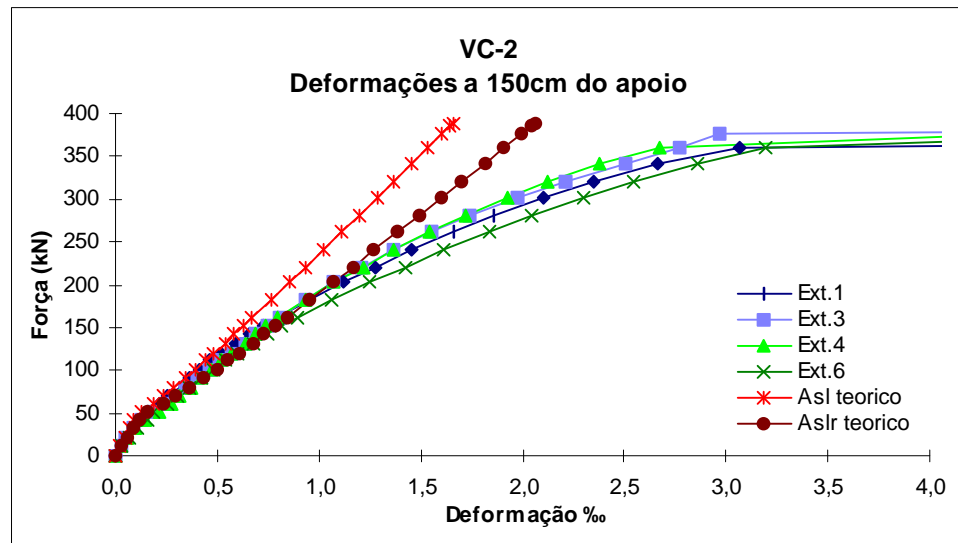
Figura 5.13 - Gráficos força x deformação na armadura longitudinal para VC-2

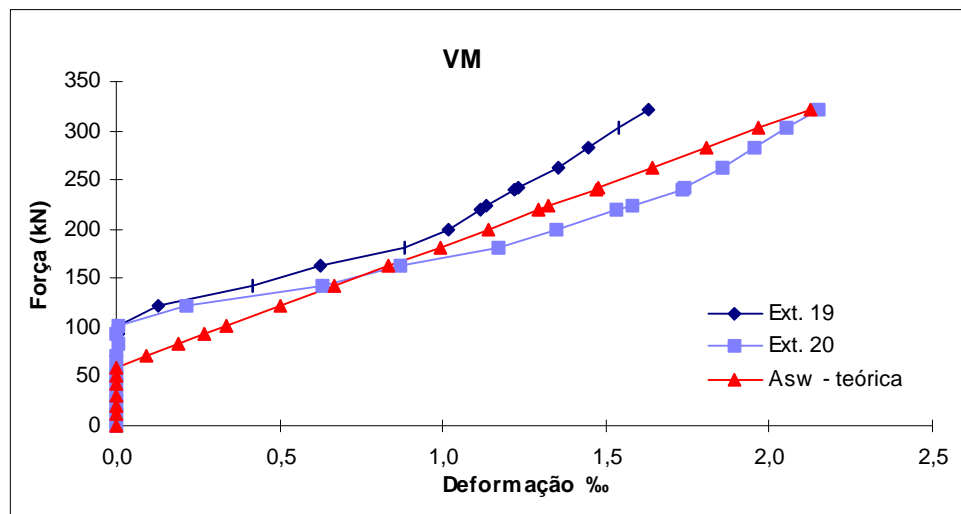
Figura 5.17 - Gráfico força x deformação dos estribos para viga VM

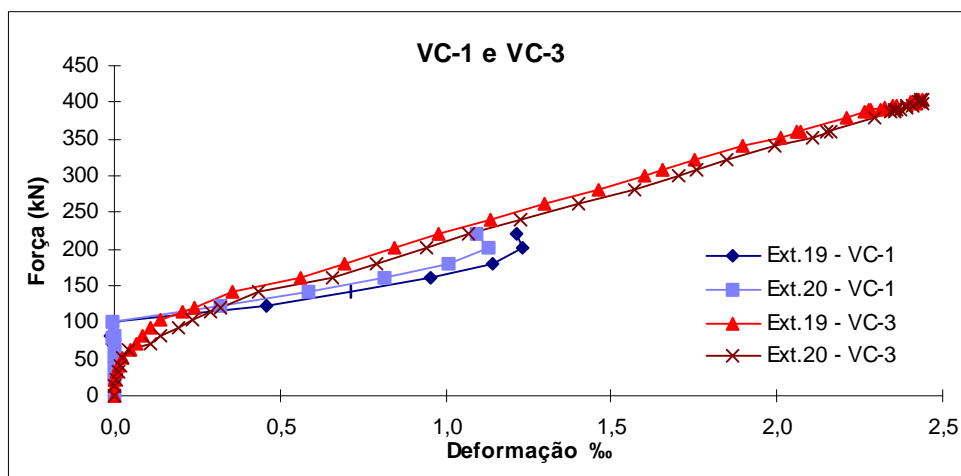
Figura 5.18 - Comparação entre as deformações dos estribos nas séries 1 e 3

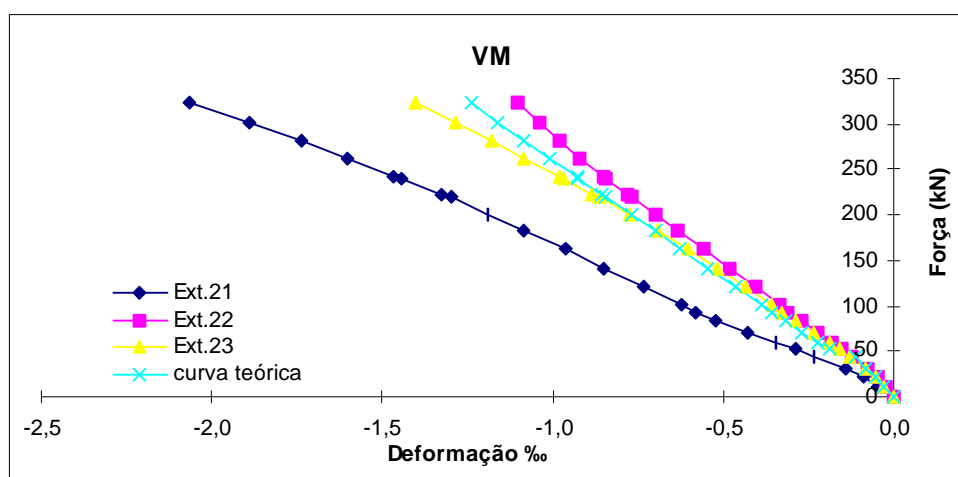
Figura 5.21 - Gráfico da força x deformação no concreto para a viga VM

As Figuras 5.19 a 5.21 ilustram a evolução das deformações na mesa de concreto em função do carregamento aplicado para as vigas ensaiadas.
